# 1、常见异常及处理

SC1000 是基于工业以太网架构设计的激光切割数控系统，上位机与板卡、调高器均通过网络连接。

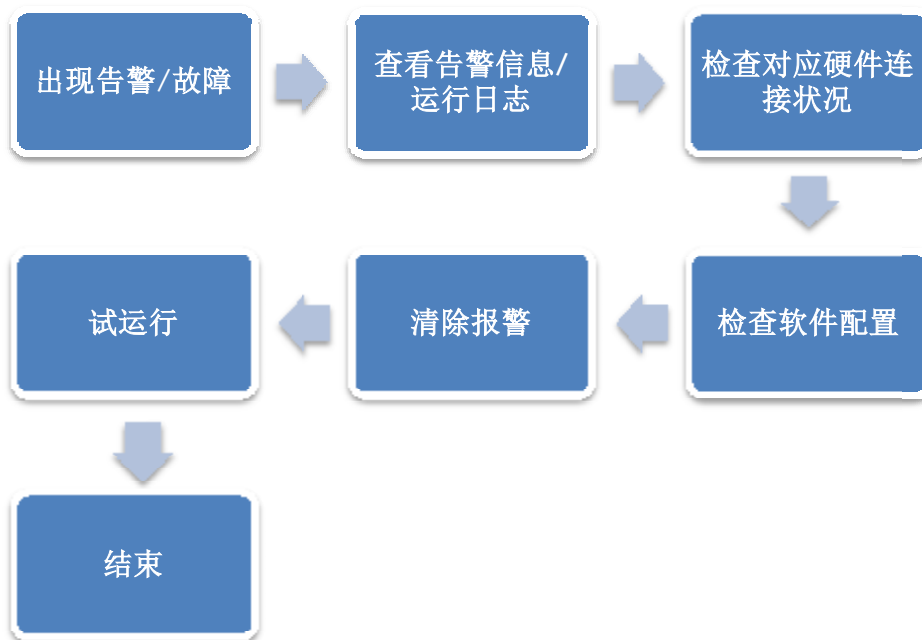
图 4-1 常见异常排查流程

设备运行过程中，或多或少会遇到一些异常问题。当出现异常情况时，用户可以通过软件提供的一些诊断和排查手段进行问题定位和处理，可较大幅度节省用户维护成本，提高设备使用效率。

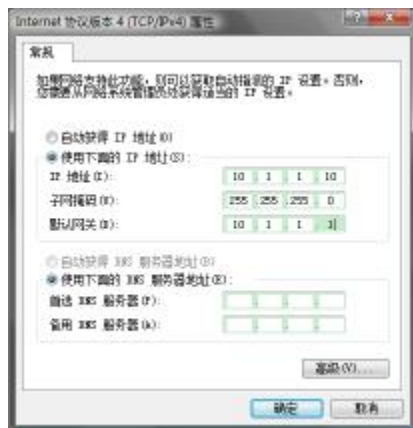
- 1、检查上位机 IP 地址设置（板卡/调高器 IP 地址默认出厂已设置）

用户可以通过软件 **设置本机IP** 快速设置上位机 IP 地址。

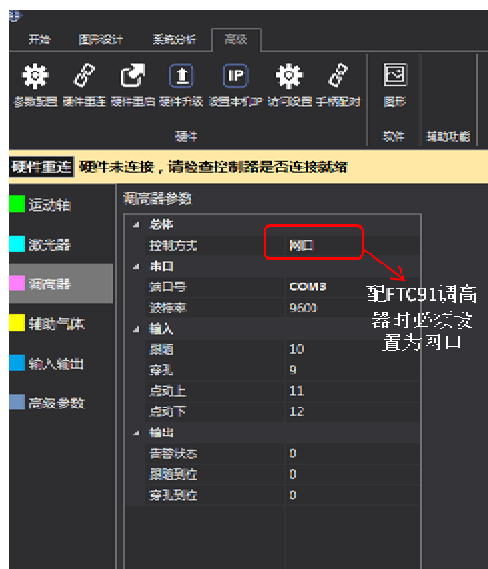
- 2、观察网口指示灯闪烁情况  
若网口绿色指示灯常灭/常亮，说明网络通讯异常，检查网线连接。客户可更换网线试试，系统既支持直连网线也交叉网线。
- 3、当用户选用 FTC91 调高器时，检查调高器网络使能是否打开，与板卡连接控制方式应配置为网口。设置调高器参数：“高级选项”->“系统参数”->“网络使能”必须设置为“是”。  
采用 FTC61 调高器时，与板卡连接控制方式应选为串口。

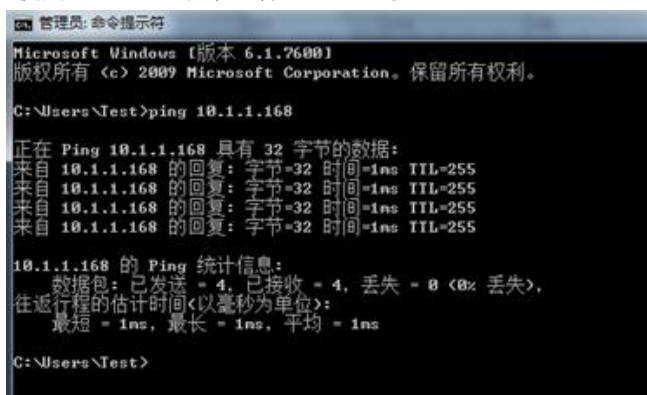
- 4、使用“PING”命令查看网络通讯状态。
